# ESTARÃO AS BARRAGENS A MATAR OS RIOS EM PORTUGAL?

CONCLUSÕES DOS ESTUDOS DESENVOLVIDOS PELA:

**Rede  
Douro  
Vivo**

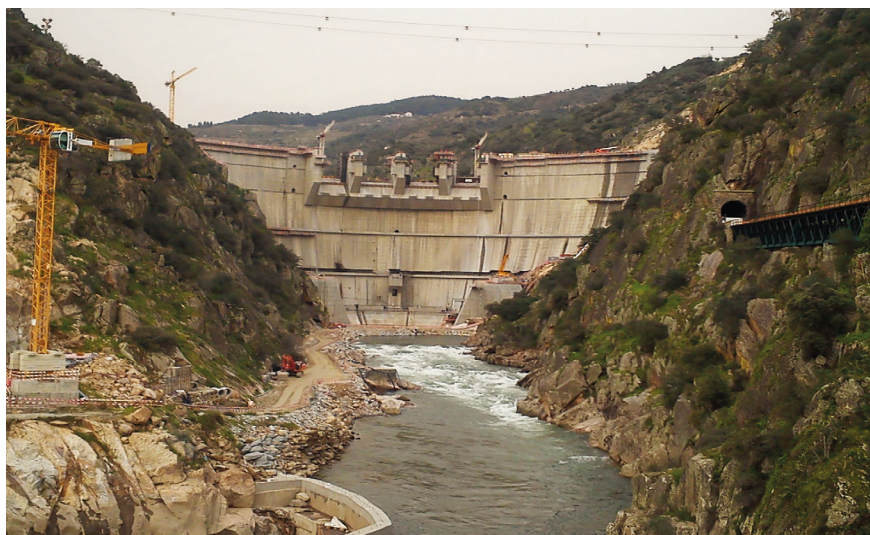
Construção da Barragem de Foz Tua | © GEOTA

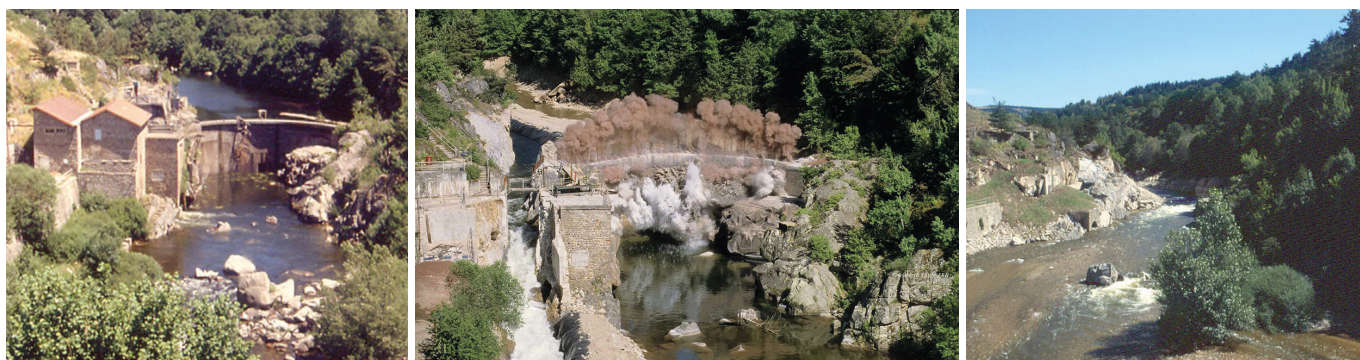
Projeto de Remoção da Barragem de Saint Étienne du Vigane e Restauro Fluvial do Rio Allier, em França | © Roberto Eppele | Dam Removal Europe)

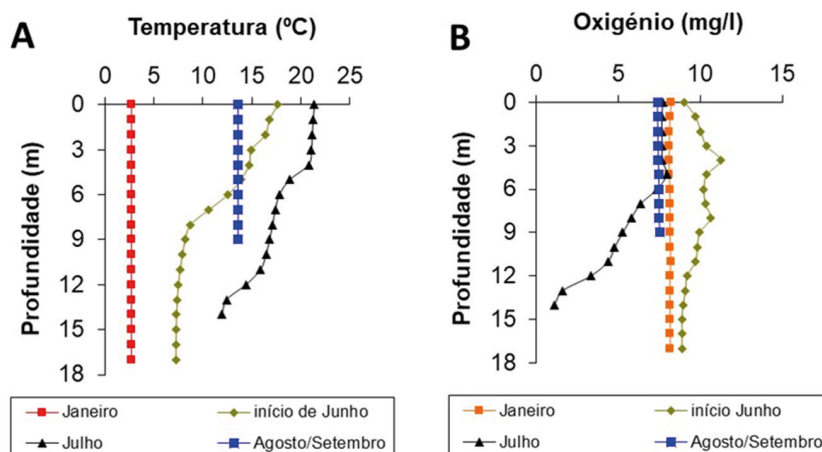
Estratificação térmica (A) e padrão da variação do oxigénio dissolvido em profundidade (B) (IPB, 2020)

Os impactes que a barragem de Serra Serrada provoca nas massas de água da albufeira e a jusante são os impactes típicos de uma barreira. Concretamente, a eutrofização da massa de água, a quebra da conectividade das espécies de rio, a retenção de sedimentos e a degradação da vegetação nas margens e dos biótopos circundantes. Esta zona é também fustigada por incêndios que perpetuam a degradação dos habitats e promovem a erosão e o fluxo de nutrientes e sedimentos para a albufeira.

As flutuações de água nas margens promovem a acumulação de sedimentos e nutrientes na água, o que agrava os fenómenos de eutrofização.

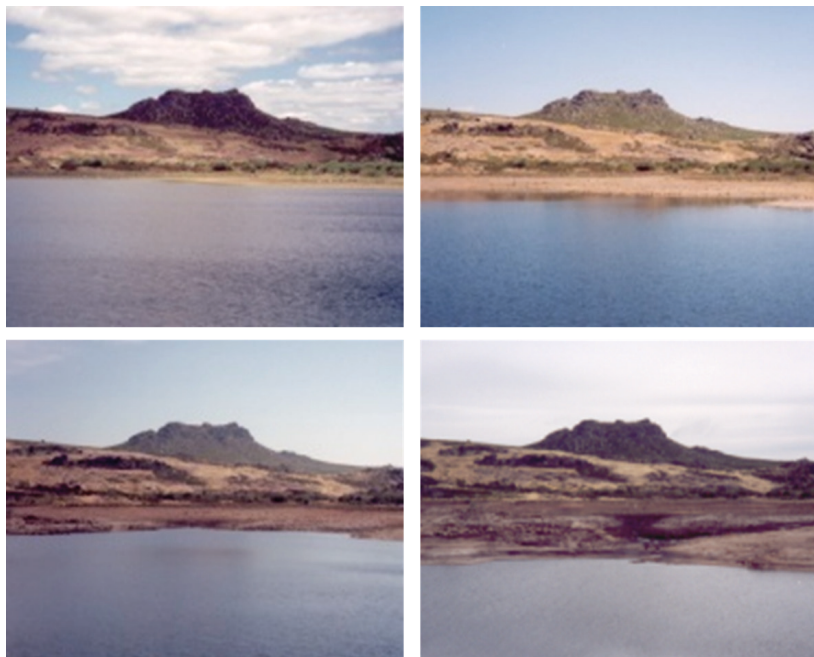
## VARIAÇÕES AO NÍVEL DE ÁGUA EM SERRA SERRADA AO LONGO DO ANO

(IPB, 2020)

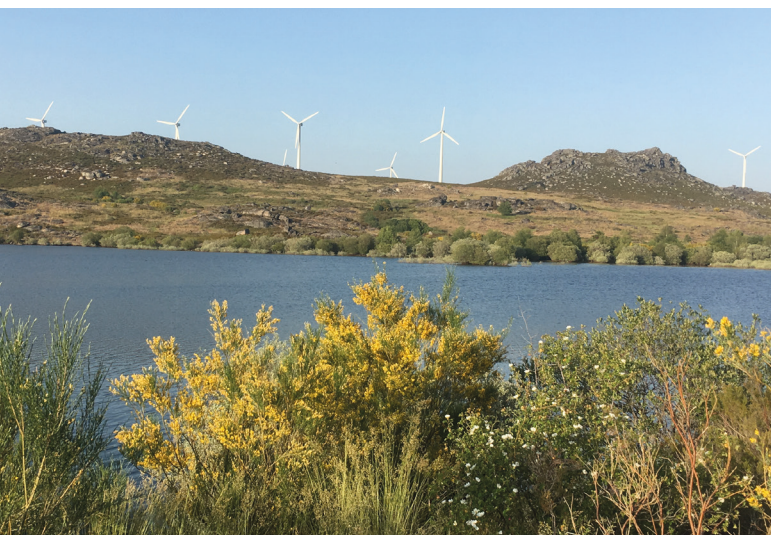
Albufeira da Barragem de Serra Serrada
