24–25
novembro
2025

A componente ecológica
Metodologia de avaliação da
conectividade fluvial:
aplicação ao rio Alviela

Lígia Vaz de Figueiredo
Ana Catarina Miranda
Regina Falcão
Hugo Pegado

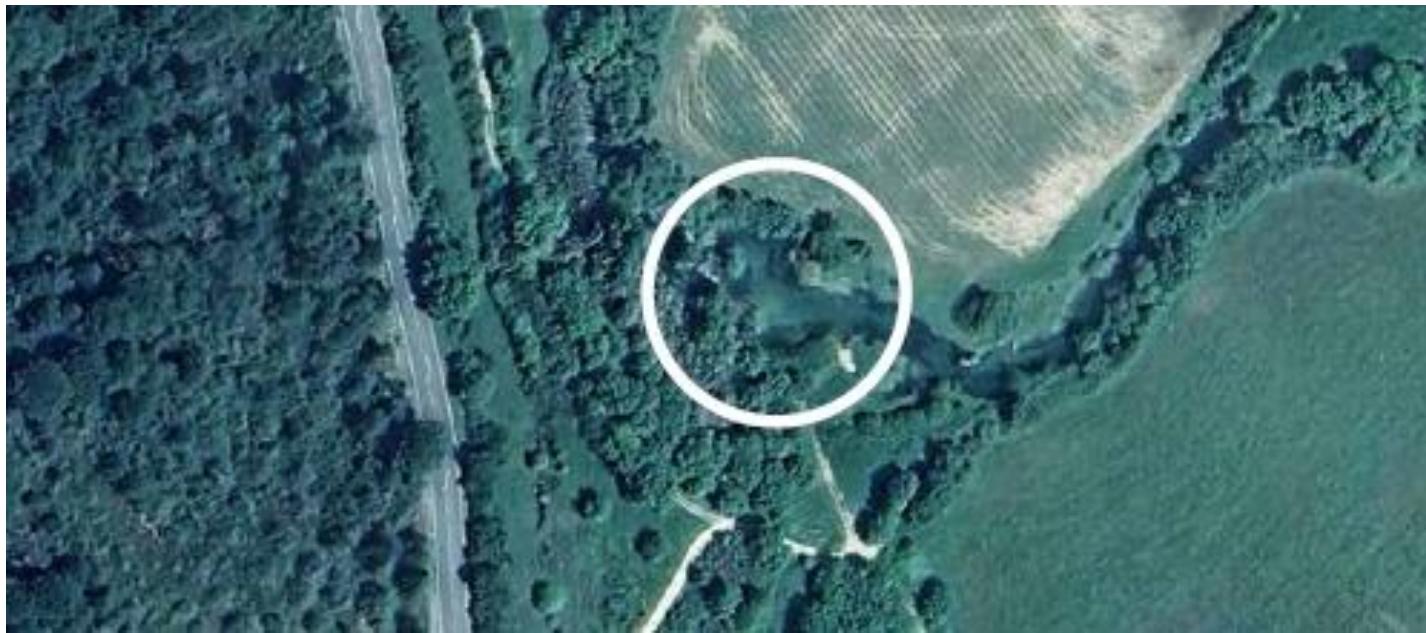
A. Inventariação em gabinete

Pesquisa de informação

Análise das imagens de satélite

B. Validação no terreno

1. Mapeamento das barreiras existentes na Bacia do Rio Alviela (inventário de barreiras potenciais e validação de dados com trabalho de campo)

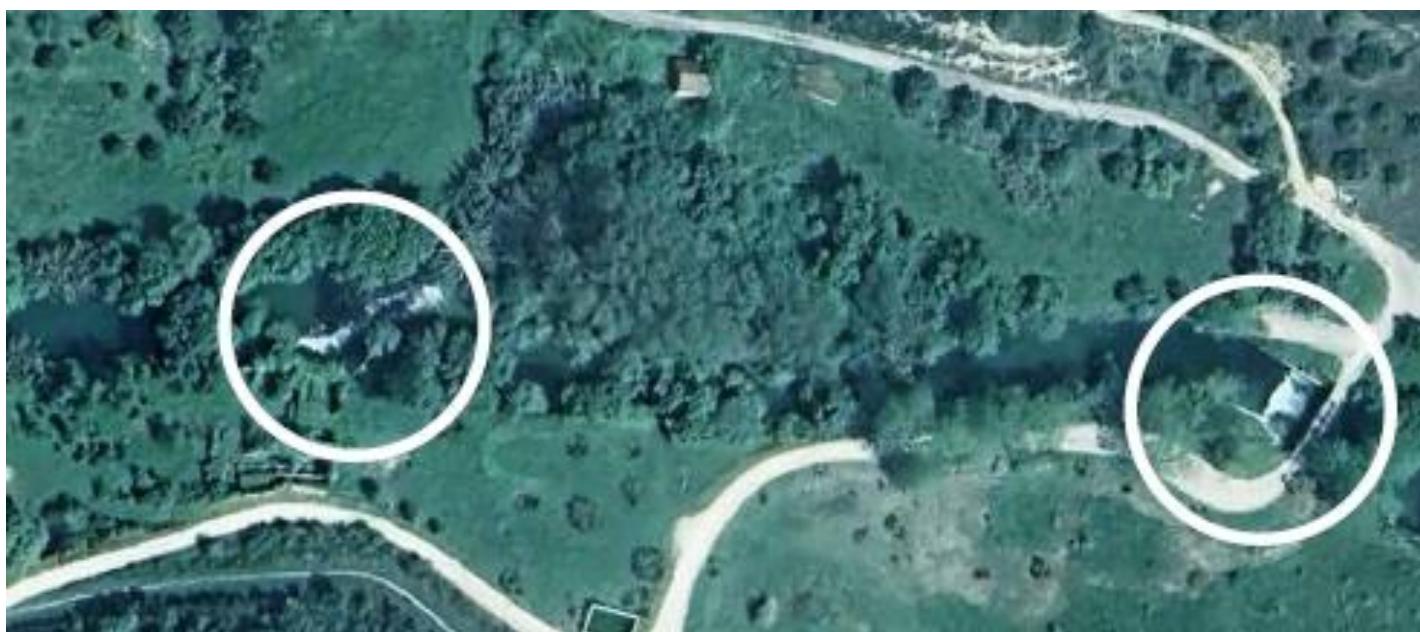
2. Caracterização preliminar das barreiras

FICHA DE BARREIRA		Data	
CARACTERIZAÇÃO PRELIMINAR			
Código da barreira	Nome		
Concelho			
Freguesia			
Nome do curso de água			
Coordenadas (ETRS89)	Coordenadas (WGS84)		
Tipo de barreira			
Punções	Nud: Antigo:		
Estado de conservação			
Material de construção			
Materiais	Altura mínima	Altura máxima	Largura
Número de identificação Cadastral			
Nome(s) proprietário(s) terrenos adjacentes			
CARACTERIZAÇÃO DETALHADA		Data	
Posição da barreira na rede hidrográfica			
Nível do curso de água	Distância à nascente (m)		
Presença de dispositivo de passagem para peixes	Acumulação de sedimentos		
Extensão da massa de água contínua com a remoção da barreira	Jusante (m)	Montante (m)	
Tipo de conectividade	Continuidade Fluvial (CF)		
Qualidade dos elementos físicos-químicos gerais			
Qualidade dos elementos biológicos:			
Filobiontos (diatomáceas) (RQE)	Macrofitos (RQE)		
Macroinvertebrados benéficos (RQE)	Fauna piscícola (IFPC)

Qualidade hidromorfológica	HMS	HQA	
Localização dentro de uma área do Sistema Nacional de Áreas Classificadas			
Presença de habitats	Naturais	Prioritários	
Continuidade e composição da galeria ripícola			
Presença de espécies de água e/ou espécies de peixes e bivalves com estatuto de ameaça endémicas ou migradoras diadromas (peixes)			
Presença de espécies exóticas aquáticas			
OBS

registo individual das características de cada barreira:

- Descritivo
- Fotográfico

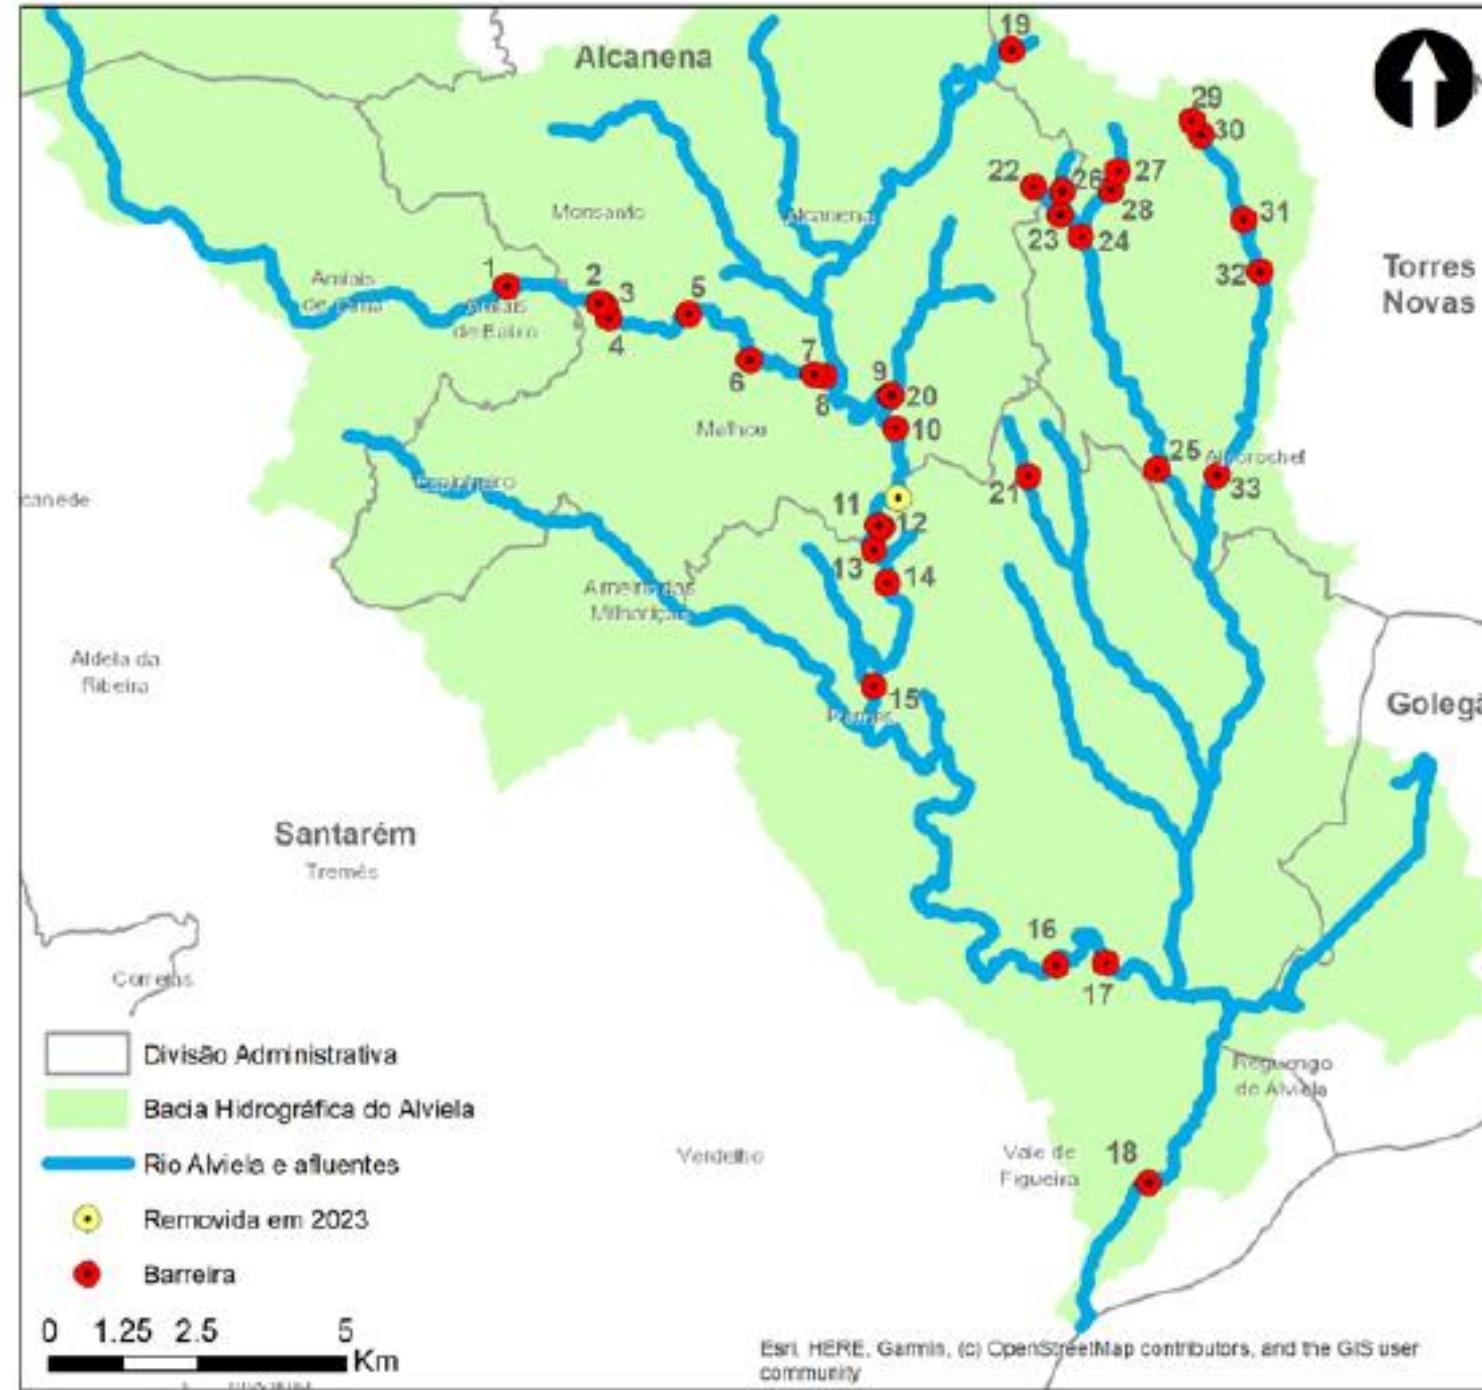
1. Mapeamento

102 potenciais barreiras
inventariadas em gabinete

33 validadas no terreno

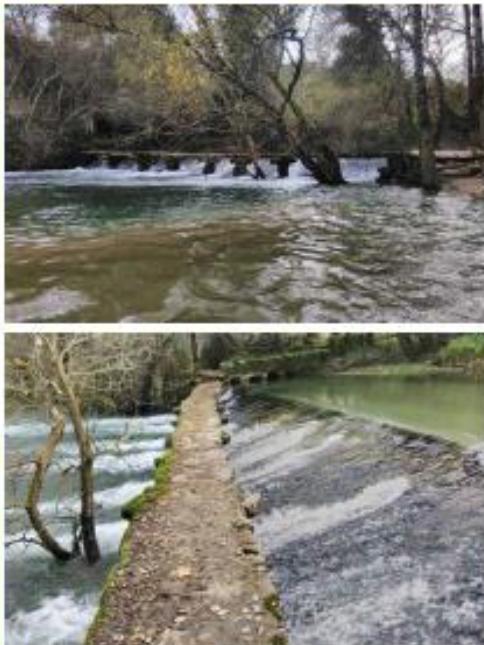
FICHA DE CARACTERIZAÇÃO DE BARREIRA

PRELIMINAR

Código	ALV 5
Nome da barreira	Ponte da Pedra
Concelho(s)	Alcanena
Freguesia(s)	UF de Malhão, Louredo e Espinheiro
Nome do curso de água	Rio Alviela
Coordenadas geográficas (WGS84)	39.443976, -8.894383
Tipo de barreira	Aqueduto
Função atual	Atravessamento pedonal; Abastecimento de gado; fins agrícolas (agricultura/rega); uso balnear
Estado de conservação	Bom estado
Material de construção	Pedra e betão
Altura ou altura min-máx	1,60m
Largura	22,0m

Valor patrimonial sócio-cultural associado a momentos de lazer e história da região. Propriedade privada referente à Quinta do Alviela.

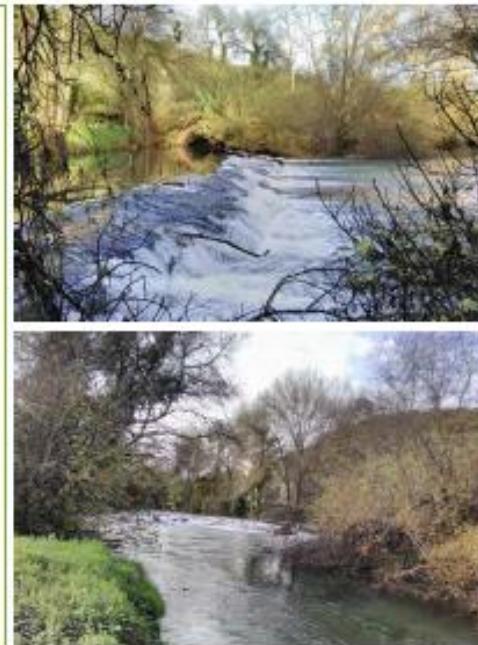
FICHA DE CARACTERIZAÇÃO DE BARREIRA

PRELIMINAR

Código	ALV 7
Nome da barreira	Aqueduto do Moinho
Concelho(s)	Alcanena
Freguesia(s)	UF de Malhão, Louredo e Espinheiro; UF de Alcanena e Vila Moreira
Nome do curso de água	Rio Alviela
Coordenadas geográficas (WGS84)	39.434940, -8.889738
Tipo de barreira	Aqueduto
Função atual	Uso balnear
Estado de conservação	Bom estado
Material de construção	Pedra e betão
Altura ou altura min-máx	1,15m
Largura	32,0m

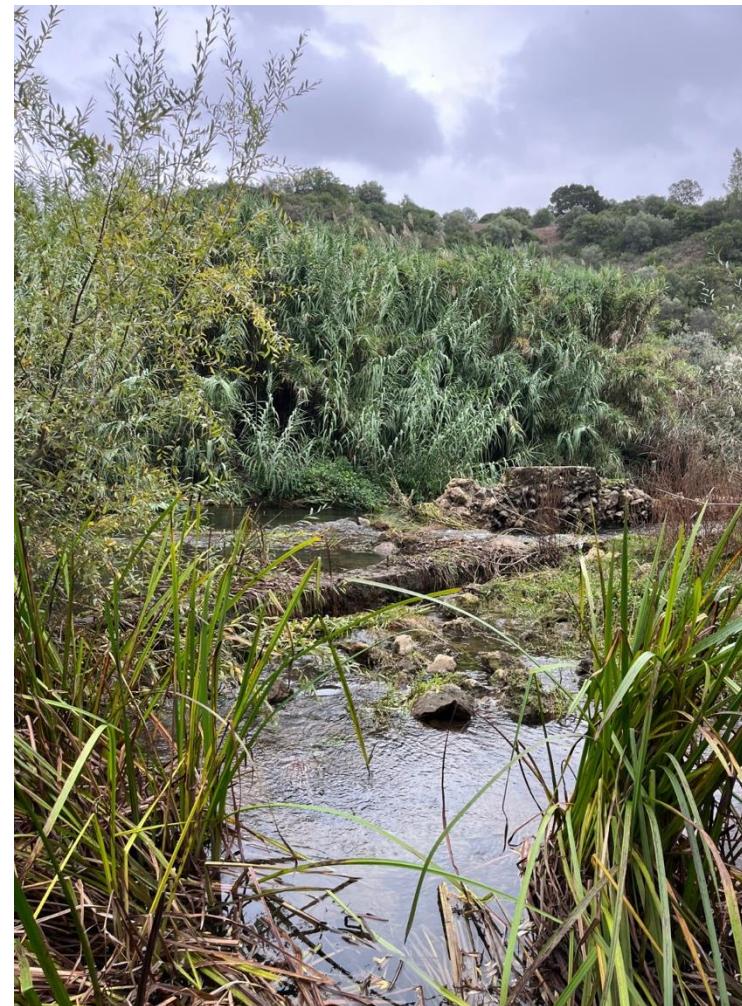
FICHA DE CARACTERIZAÇÃO DE BARREIRA

DETALHADA	
Código	ALV 10
Nome(s)	Sourinho
Concelho(s)	Alcanena
Freguesia(s)	Bugalhos; UF de Malhou, Louriceira e Espinhais
Nome do curso de água	Rio Alviela
Coordenadas geográficas ETRS89	-2.6679, -44.4829
Coordenadas geográficas WGS84	39.426792, -8.653751
Tipo de barreira	Açude
Função atual	Sem uso conhecido
Função no passado	Moagem de cereais; Fábrica de cuitumes; Rins agrícolas (agricultura/rega)
Estado de conservação	Parcialmente destruído
Material de construção	Betão
Altura ou Altura mín- máx	2,00m
Largura	30,0m
Extensão beneficiada	299,0m
Qualidade físico-química	Razoável
Qualidade biológica Fitobentos (RQE)	0,936
Qualidade biológica Macrófitas (RQE)	-
Qualidade biológica Macroinvertebrados (RQE)	0,723
Qualidade biológica Fauna piscícola (F-IBIP)	-
Qualidade hidromorfológica HMS	259,5
Qualidade hidromorfológica HQA	45
Localização em área do SNAC	Não se localiza
Habitats Naturais	6430 e 3260
Habitats Prioritários	Não existem

Continuidade galeria ripícola	Esparsa
Toupeira-de-água, peixes ou bivalves ameaçados, endémicos, ou diadromos (peixes)	2 (<i>Squalius pyrenaicus</i> , <i>Anguilla anguilla</i>)
Passagem para peixes	Não
Presença de espécies exóticas aquáticas	Sim
Posição da barreira na rede hidrográfica	Não é a barreira mais a jusante
Acumulação de sedimentos (categoria)	3
